## علاج بخشی جهت به حداقل رساندن نشت کانالهای اصلی

محسن ویسیان

مدیر امور اجرایی طرحهای شمال اهواز

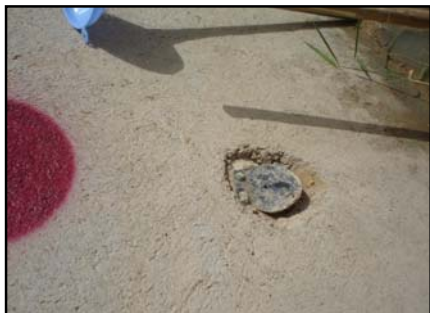
نمایی از درپوش تخریب شده بارباکان

۱-۱ شناسایی کامل بارباکانها و تعویض آنها

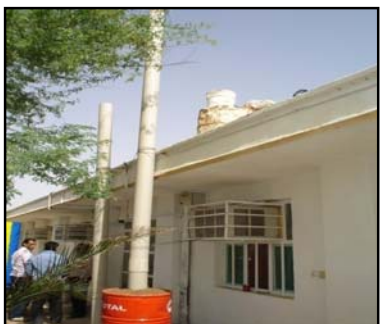
کارگذاری بارباکان نصب شده در لوله ۶ اینچ

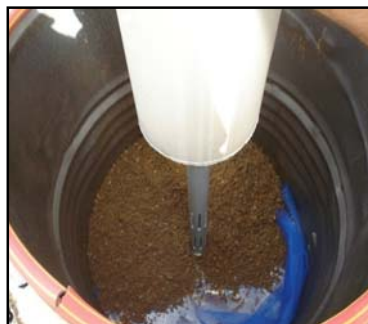
فیلتر ریزی اطراف بارباکان

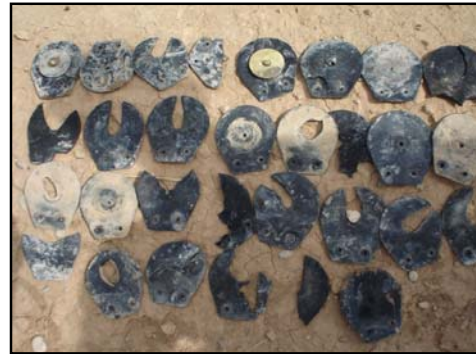
آنچه مسلم است کلیه دریوشهای لاستیکی که اصلی ترین وظیفه بارباکان را که همانا آب بند نمودن آن را بعهده دارد مورد بررسی قرار گرفت. زمان طولانی از اجرا تا بهره برداری و در معرض تشعشعات آفتاب قطعه لاستیکی را از ارتجاعی بودن خارج و کاملاً شکننده نموده است. چون در صورت عدم اجرای صحیح بارباکان فوق همانگونه که آب زیرزمینی را به داخل کانال هدایت می نماید به میزان ارتفاع آب پس از آب بندی نفوذ آب به پشت لاینینگ را نیز در بر خواهد داشت . نکته بسیار مهم اینکه این کانال پس از اجرا با داشتن فیلترینگ و هدایت آبهای زیرزمینی جهت جلوگیری از فشار و یا شکستگی بتن لاینینگ تا قبل از آگیری در کیلومترهای ذکر شده (۹ تا ۱۴) مشابه یک زهکش عمل نموده و بدلیل طولانی شدن اجرای طرح کشاورزان زهکش طبیعی منطقه را نیز مسطح نموده و به زمین کشاورزی تبدیل نموده اند ، علی هذا این مورد نیز به بیشتر زه دار نمودن و باطلاقی کردن زمینهای اطراف کانال پس از آگیری کمک می نماید .

نمایی از درپوشهای تخریب شده بارباکان

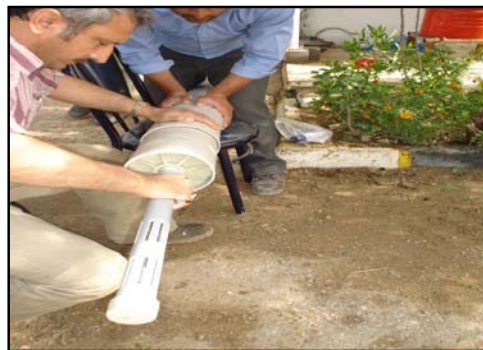
اندازه گیری میزان خروجی (نشتی) آب با استفاده از یک بارباکان با درپوش و پرکردن لوله بارباکان با مصالح فیلتر و هسته رسی . این آزمایش همانند آزمایش قبل اجرا شد با این تفاوت که ستون بارباکان از فیلتر کمپکت شده تا ۵ سانتیمتر مانده به بالای آن پر شده و هسته رسی با ارتفاع ۵ سانتیمتر نیز روی آن قرار گرفت. (همانند شکل ۳) ارتفاع ۵ سانتیمتر هسته رسی طوری انتخاب گردید که در صورت ضرورت و بودن فشار آب لیفت در هنگام تخلیه کانال هسته فوق خارج شده و به لاینینگ کانال آسیب وارد ننماید و بارباکان بتواند در جهت تخلیه آبهای زیر لاینینگ به درستی عمل نموده و فشار آب زیر لاینینگ را کم کند . در این آزمایش ستون آبی با ارتفاع ۵ متر تشکیل و خروجی آب اندازه گیری شد (در تمامی مراحل به جهت بهتر اندازه گیری کردن خروجی آب کاهش یافته ، آب داخل لوله با محاسبه حجم کم شده آب از بالا، با قرائت ارتفاع کم شده آب در لوله و داشتن سطح مقطع لوله در زمان مورد نظر میزان نشتی دقیقاً محاسبه گردید)

آزمایش میزان نشتی آب از طریق بارباکان

میزان نشتی در چنین آزمایشی خیلی متفاوت با مرحله قبل بوده و میزان آن  $5/3$  لیتر در ساعت اندازه گیری شد. تنها مشکلی که در اجرای این حالت در کانال وجود داشت عدم امکان قرار دادن فیلتر و هسته رسی در برخی از بارباکانهایی است که فشار آب در آنها موجود بوده و ورود آب از زیر کانال به داخل کانال اجازه قرار دادن مصالح ماسه و رس را نمی داد.

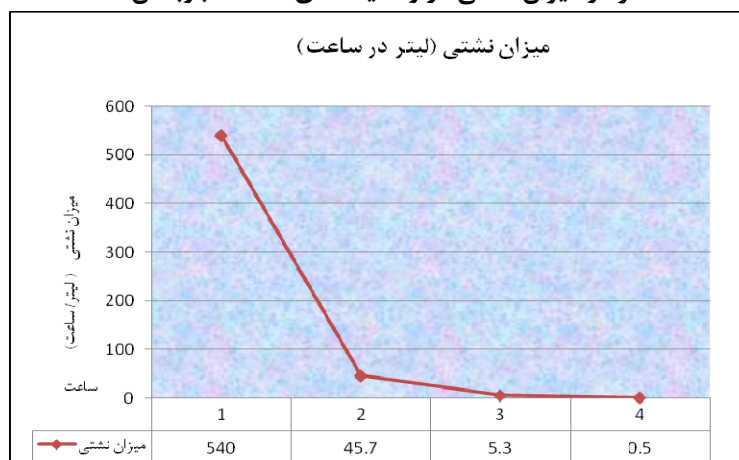
## نمودار میزان نشتی در وضعیت های مختلف بارباکان

۱- آزمایش نشتی آب بدون درپوش

۲- آزمایش نشتی آب بادرپوش

۳- آزمایش نشتی آب بادرپوش و قراردادن ماسه به ارتفاع ۴۵ سانتیمتر و هسته رسی به ارتفاع ۵ سانتیمتر

۴- آزمایش نشتی آب با استفاده از شیر یکطرفه (بدون ریختن ماسه و هسته رسی در کف)

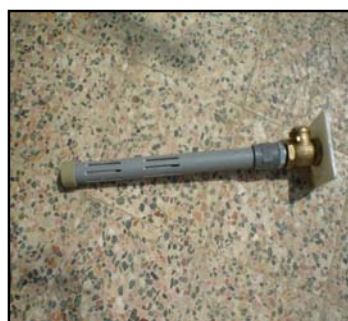
نمایی از بارباکان فلزی

بارباکان ابتکاری

همانگونه که در اشکال مختلف ذیل مشاهده می گردد ساخت بارباکان کامل با قطعات و مشخصات به قرار زیر ساخته گردید.

لازم به ذکر است اجرای بارباکان فوق و نصب آن در محل همانند بارباکان معمولی بوده و سطح صفحه بالایی کمی پایین تر از سطح لاستیک نصب می گردد تا در صورت رسوب برداری آسیبی به آن وارد نگردد .

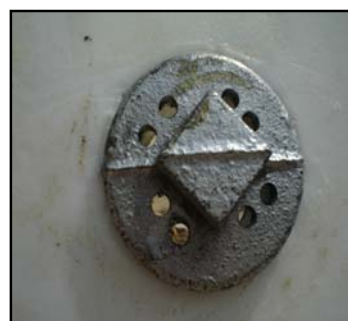
نمایی از درپوش فلزی بارباکان

۵- در پوش  $1\frac{1}{4}$  اینچ که سوراخهایی در آن جهت جلوگیری از نفوذ رسوب تعبیه شده .

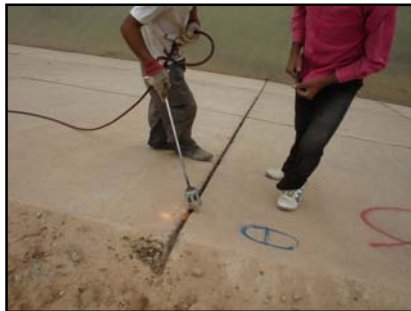
تصویری از عملیات تمیز کاری درزها

لذا در همین راستا با گرم کردن درزهای ماسه آسفالت قدیمی بوسیله کارگر و با ابزاری مانند قلم ، چکش ، تیشه و ..... و گرفتن هوای فشرده ( با دستگاه Blower ) تا حد امکان تمیز کاری صورت پذیرفت و در هنگام اجرای ماستیک با دیگ مخصوص ( گرم کردن ماستیک با روغن و تنظیم دمای مناسب جهت جلوگیری از از بین رفتن رزینهای ماستیک توسط شعله مستقیم ) این عملیات نیز با دقت صورت پذیرفت . کل درزهای تمیز کاری شده و پر شده از ماستیک در روی سطح های شیبدار کانال ۵۳ کیلومتر با دقت انجام پذیرفت .

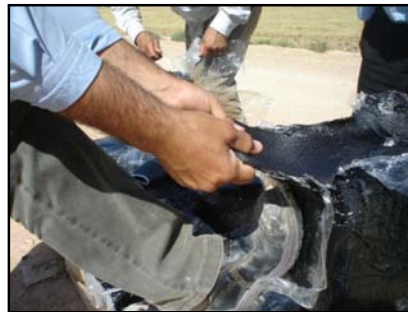
خاصیت ارتجاعی ماستیک

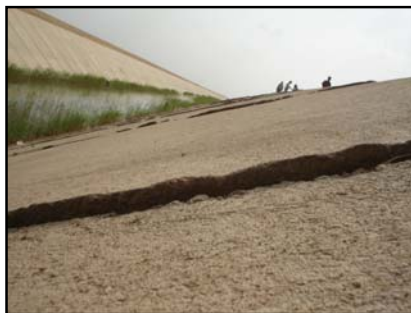
درزهای قدیمی اجرا شده با ماسه آسفالت و بیرون زدگی ماسه

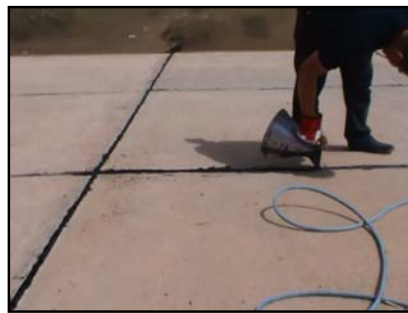
درز بندی با ماستیک گرم
