شکست فیوزپلاگ سد انحرافی شهدای رامشیر، از مدل تا واقعیت

- علی‌رضا رضائیان، معاون طرح و توسعه شبکه‌های آبیاری و زهکشی سازمان آب و برق خوزستان
- اردشیر آرین، مدیر بخش سدهای انحرافی، شرکت مهندسی مشاور مه‌اب قدس
- رحمت‌اله نگهدار، کارشناس ارشد ژئوتکنیک، شرکت مهندسی مشاور مه‌اب قدس

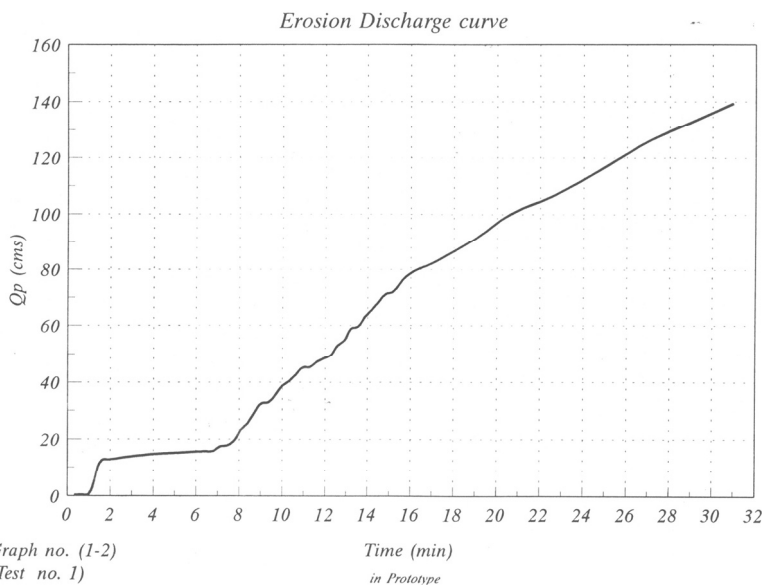
شکل ۱- روند افزایش دبی تخریب نسبت به زمان در نمونه اصلی

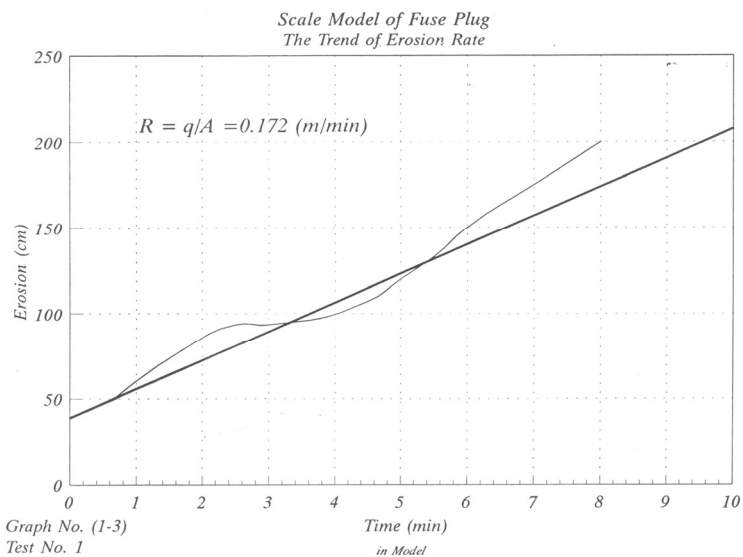
شکل ۲- سرعت افزایش سطح فرسایش نسبت به زمان در نمونه اصلی

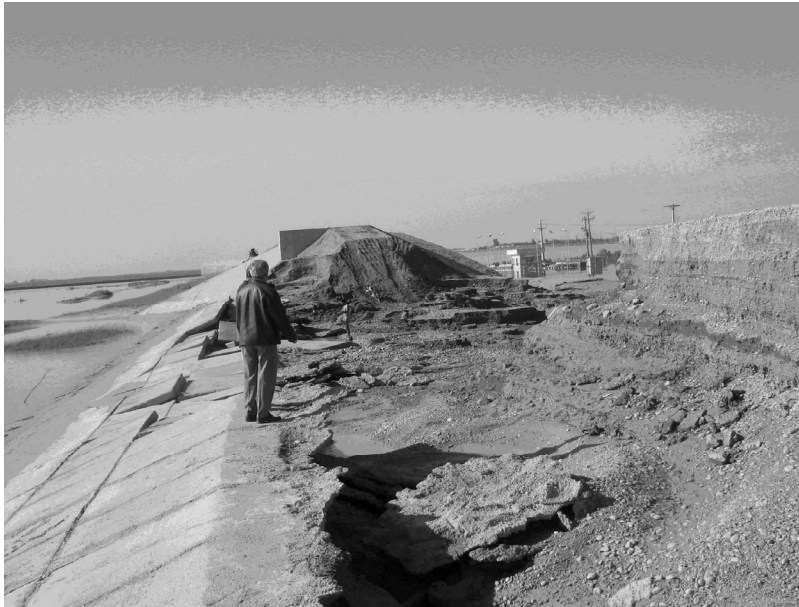
شکل ۷ - شستشوی سریع مصالح بالا دست هسته رسی در جهت جریان آب به سمت فیوز و سرریز کنترل سیلاب (مطابق با نتایج مدل) در اثر ایجاد جریان گردابی

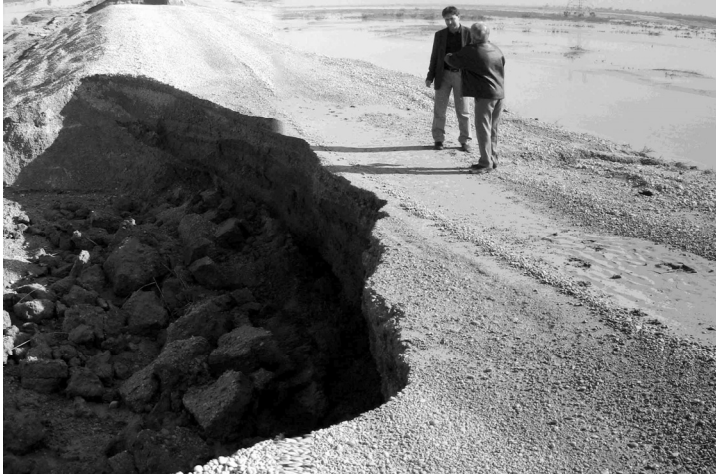
شکل ۹- شستگی کانال هادی و عدم شستگی فیوز به علت افزایش تراکم در اثر عبور و مرور ماشین‌ها

- ۱- در بازسازی فیوز پلاگ از افزایش تراکم بیش از ۸۰ درصد خودداری شود.
- ۲- حتی الامکان از تردد ماشین‌آلات سبک و سنگین از روی فیوز جلوگیری شود.
- ۳- تعداد و حد توسعه مجاری هادی فیوز به میزان ۳۳ درصد طول فیوز افزایش یابد.
- ۴- برای عملکرد بهتر، پوشش بتنی بالا دست با قطعات مونولیت (متر × متر) ۵/۵×۰/۵ انجام شود.
- ۵- کنترل و بهسازی پایاب فیوز به منظور کنترل سطح آب و دبی خروجی صورت گیرد.

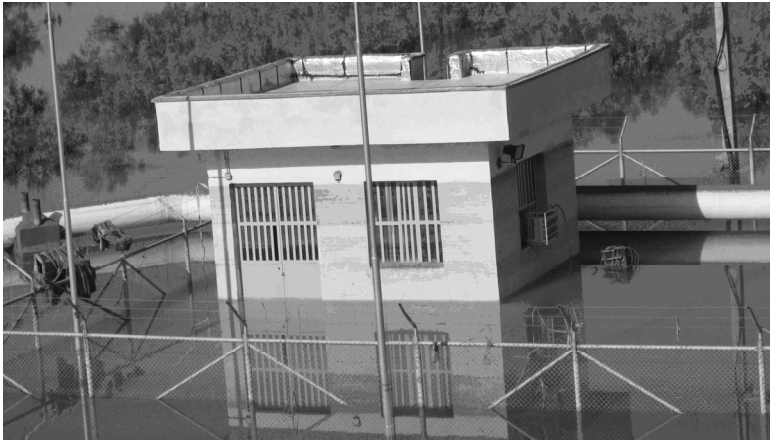
شکل ۱۰- داغاب پایین دست در رقوم ۲۸ متر تا روی پنجره ساختمان
