مسائل فنی احداث کانالهای آبیاری در خاکهای نامتعارف و مشکل آفرین (مطالعه موردی شبکه آبیاری و زهکشی اراضی جنوب کرخه نور)

شبکه آبياري و زهکشي اراضي جنوب گرخه نور

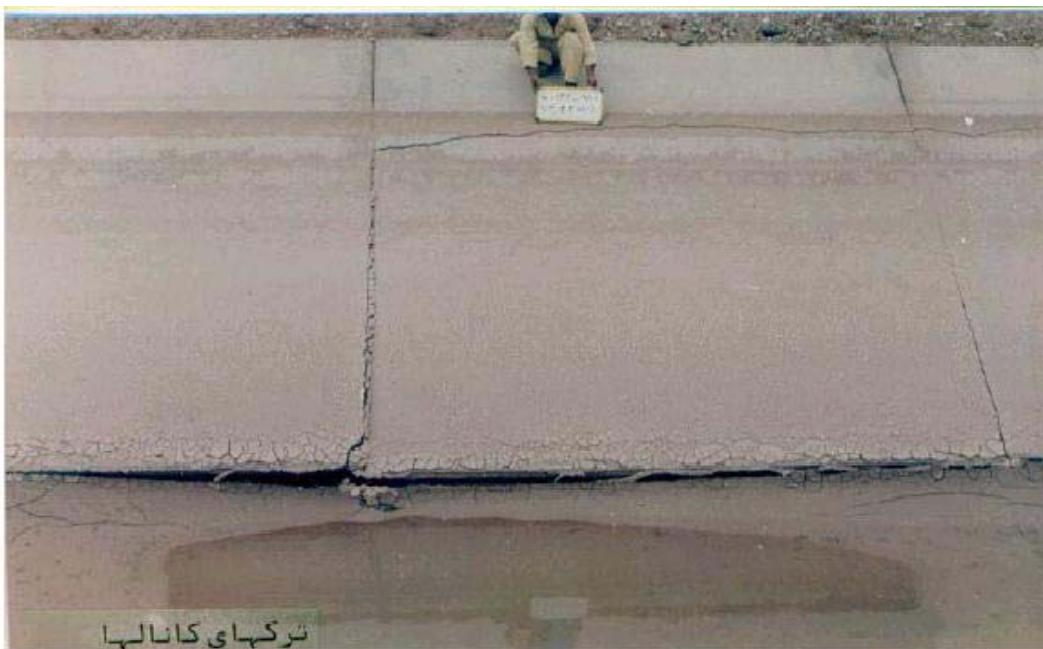
تصویر شماره (۱) ترکها بیش از ۲ سانتیمتر با جا به جایی و پله شدن دال

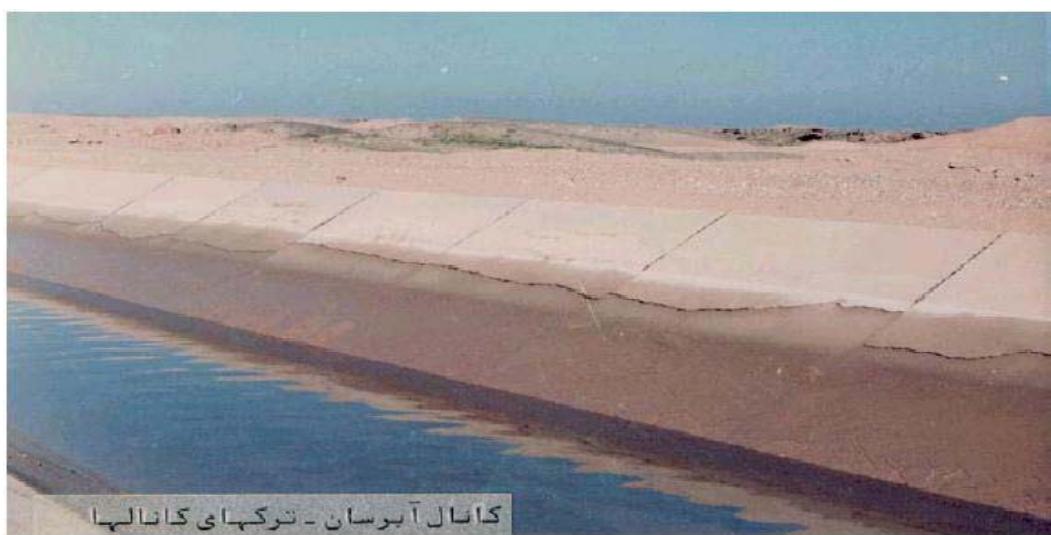
تصویر شماره(۲) ترکهای موازی بدون جابجایی دال
